סקר בטיחות קרינה אלקטרומגנטית (אלמ"ג) מרשת החשמל בבית ספר תפוז, ברח' רמב"ם 35, פרדסיה

סקר בטיחות קרינה

סקר בטיחות קרינה אלקטרומגנטית מרשת החשמל (ELF)

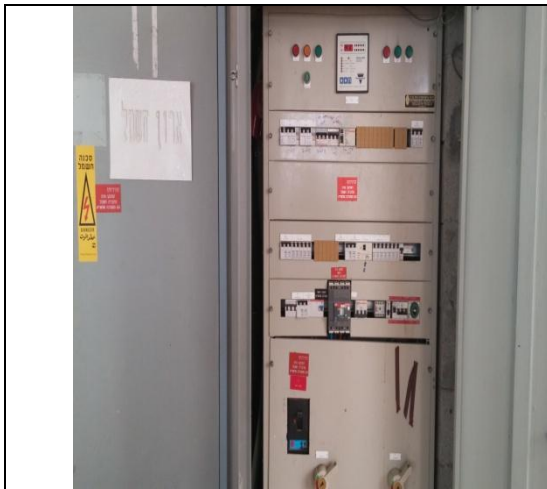
תמונה מס' 2 : לוח חשמל בחטיבה צעירה

פרוטוקול רשמי - ELF בדיקת שדה מגנטי - חטיבה צעירה - לוח חשמל ראשי

מס' #	תיאור נקודת המדידה	צפיפות השטף המגנטי שנמדדה mG	חורג/לא חורג מהמלצות המשרד להגנת הסביבה	בדיקה ביחס ללוח חשמל	
				מרחק [מטר]	גובה [מטר]
1.	סמוך לחזית לוח החשמל	64	לא חורג: חשיפה רגעית	0.3	1
2.	0.5 מ' מחזית לוח החשמל	20	לא חורג: חשיפה רגעית	0.5	1
3.	1 מ' מחזית לוח החשמל	8	לא חורג: חשיפה רגעית	1	1
4.	2 מ' מחזית לוח החשמל	2	לא חורג	2	1
5.	סמוך לקיר הגובל עם לוח החשמל, במסדרון כניסה לממ"ד	0.56	לא חורג	0.3	1
6.	0.6 מ' מהקיר הגובל עם לוח החשמל	0.5	לא חורג	0.6	1
7.	1 מ' מהקיר הגובל עם לוח החשמל	0.5	לא חורג	1	1

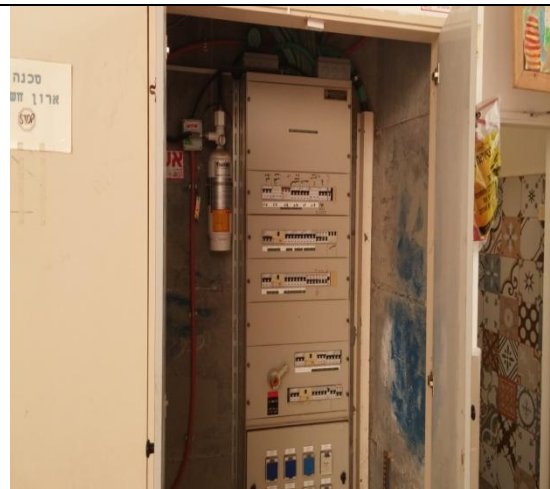
תמונה מס' 1 : לוח חשמל ליד אמפי

פרוטוקול רשמי - ELF בדיקת שדה מגנטי - לוח חשמל מול אמפי ב'

בדיקה ביחס ללוח חשמל		חורג/לא חורג מהמלצות המשרד להגנת הסביבה	צפיפות השטף המגנטי שנמדדה mG	תיאור נקודת המדידה	מ'ס #
גובה [מטר]	מרחק [מטר]				
1	0.3	לא חורג: חשיפה רגעית	10	סמוך לחזית לוח החשמל	.77
1	0.5	לא חורג	3.6	0.5 מ' מחזית לוח החשמל	.78
1	1	לא חורג	2.5	1 מ' מחזית לוח החשמל	.79
1	0.3	לא חורג: חשיפה רגעית	4.2	בשירותים, סמוך לקיר הגובל עם לוח החשמל	.80
1	1	לא חורג	0.5	בשירותים, ליד האסלות	.81

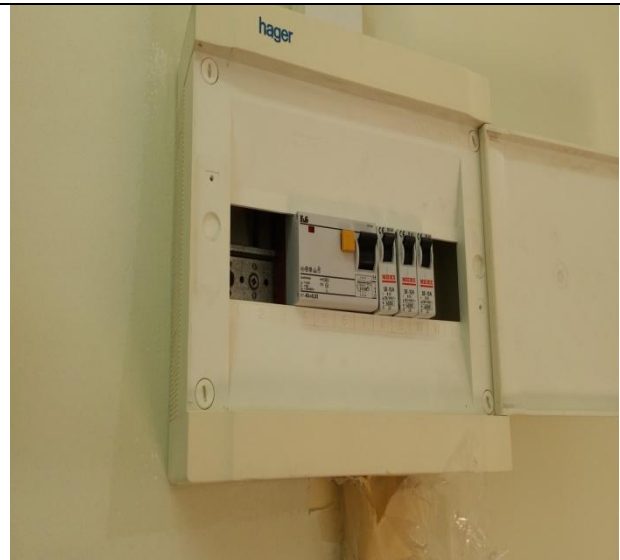
תמונה מס' 3 : מפסק זרם בכיתת אופק ישן

פרוטוקול רשמי - ELF בדיקת שדה מגנטי - אופק ישן – כיתה ריקה (חיזוק)

גובה [מטר]	מרחק [מטר]	חורג/לא חורג מהמלצות המשרד להגנת הסביבה	צפיפות השטף המגנטי שנמדדה mG	תיאור נקודת המדידה	מס' #
1	0.3	לא חורג	0.3	סמוך לחזית מפסק הזרם	.187
1	0.5	לא חורג	0.1	0.5 מ' מחזית מפסק הזרם	.188
1	1	לא חורג	0.1	1 מ' מחזית מפסק הזרם	.189
1	1.5	לא חורג	קטן מ-0.1	מרכז הכיתה	.190

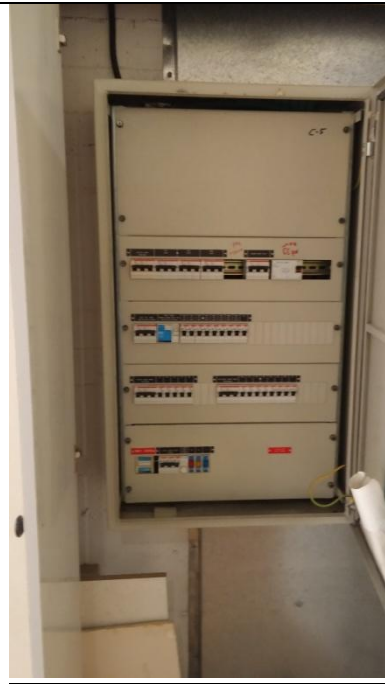
תמונה מס' 9 : לוח חשמל בעלייה לכיתות ה'

פרוטוקול רשמי - ELF בדיקת שדה מגנטי - לוח חשמל במסדון עליה לכיתות

מס' #	תיאור נקודת המדידה	צפיפות השטף המגנטי שנמדדה mG	חורג/לא חורג מהמלצות המשרד להגנת הסביבה	בדיקה ביחס ללוח חשמל	
				מרחק [מטר]	גובה [מטר]
.169	סמוך לחזית לוח החשמל	4.7	לא חורג: חשיפה רגעית	0.3	1
.170	0.5 מ' מחזית לוח החשמל	1.2	לא חורג	0.5	1
.171	1 מ' מחזית לוח החשמל	0.7	לא חורג	1	1

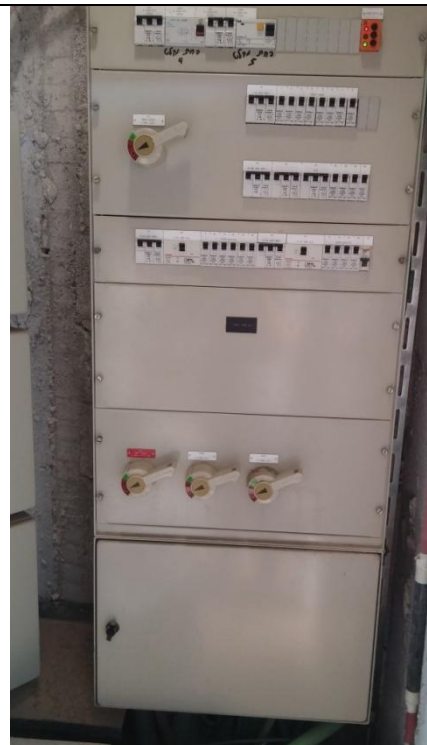
תמונה מס' 11 : לוח חשמל בבית הדס

פרוטוקול רשמי - ELF בדיקת שדה מגנטי - בית הדס

גובה [מטר]	בדיקה ביחס ללוח חשמל		חורג/לא חורג מהמלצות המשרד להגנת הסביבה	צפיפות השטף המגנטי שנמדדה mG	תיאור נקודת המדידה	מס' #
	מרחק [מטר]	גובה [מטר]				
1	0.3		לא חורג: חשיפה רגעית	4	סמוך לחזית לוח החשמל	.45
1	0.5		לא חורג	1.7	0.5 מ' מחזית לוח החשמל	.46
1	1		לא חורג	0.6	1 מ' מחזית לוח החשמל	.47
1	1.5		לא חורג	0.2	בעמדת הישיבה הקרובה ביותר	.48

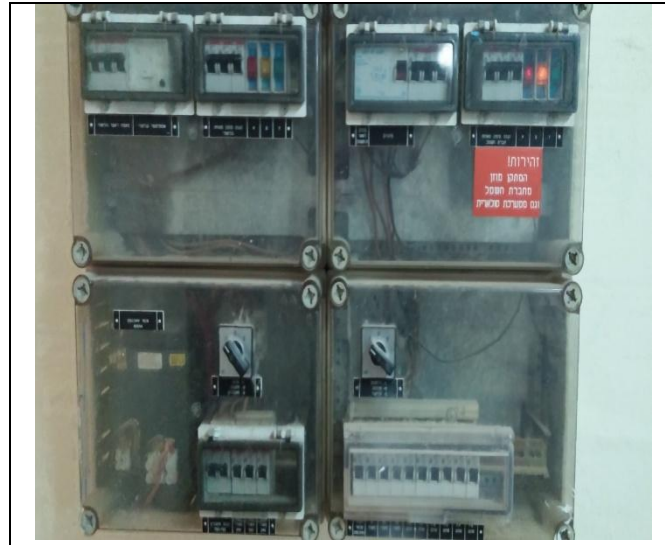
תמונה מס' 17 : לוח חשמל במקלט טבחים
 צעירים

פרוטוקול רשמי - ELF בדיקת שדה מגנטי - לוח חשמל במקלט טבחים צעירים

גובה [מטר]	מרחק [מטר]	חורג/לא חורג מהמלצות המשרד להגנת הסביבה	צפיפות השטף המגנטי שנמדדה mG	תיאור נקודת המדידה	מ'ס #
1	0.3	לא חורג: חשיפה רגעית	7	סמוך לחזית לוח החשמל	.149
1	0.5	לא חורג: חשיפה רגעית	4.5	0.5 מ' מחזית לוח החשמל	.150
1	1	לא חורג	1.1	1 מ' מחזית לוח החשמל	.151
1	3	לא חורג	קטן מ-0.1	עמדות במרכז החדר	.152
1	6	לא חורג	קטן מ-0.1	עמדת מורה	.153

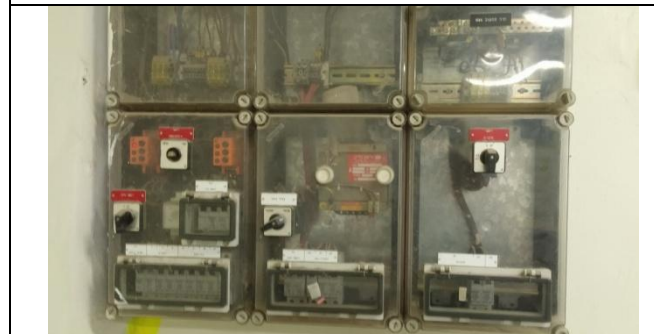
תמונה מס' 19 : לוח החשמל במקלט גן גפן

פרוטוקול רשמי - ELF בדיקת שדה מגנטי - לוח חשמל במקלט גן גפן

מס' #	תיאור נקודת המדידה	צפיפות השטף המגנטי שנמדדה mG	חורג/לא חורג מהמלצות המשרד להגנת הסביבה	בדיקה ביחס ללוח חשמל	
				מרחק [מטר]	גובה [מטר]
.49	סמוך לחזית לוח החשמל	3	לא חורג	0.3	1
.50	0.5 מ' מחזית לוח החשמל	1.5	לא חורג	0.5	1
.51	1 מ' מחזית לוח החשמל	1	לא חורג	1	1
